Quartier, Adresse
Vorder Chlausen, Bergstrasse 150, 152

Gebäudeart
Wohnhaus

Baujahr
18. Jh. (Kanton: 1650)

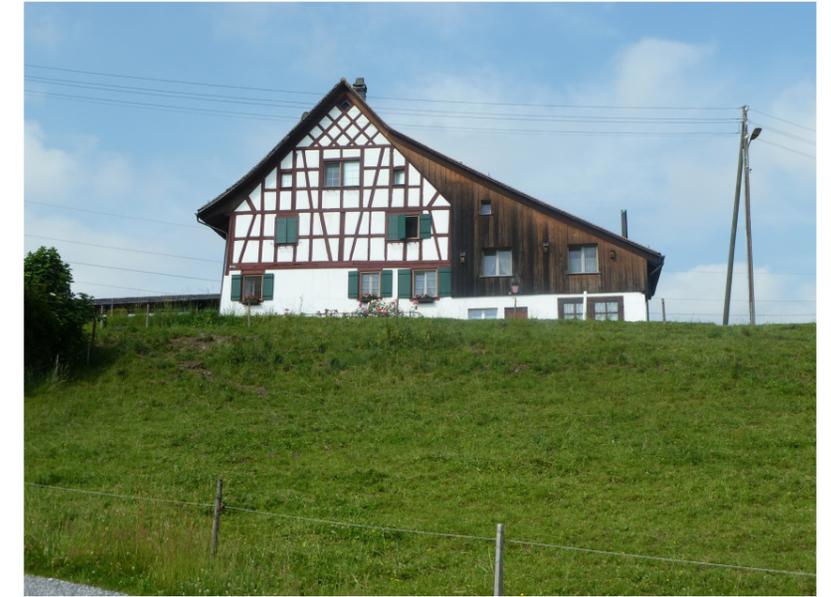
- 1 Ansicht von Osten | 2013
- 2 Ansicht von Süden | Häderli, 1967
- 3 Ansicht von Norden | 2013
- 4 Ansicht von Süden | 2013
